Rapport de mission de repérage des matériaux et produits contenant de l'amiante dans les immeubles bâtis avant réalisation de travaux

Numéro de dossier : 4298/04/18/BESANCON/UFC/ESPE
 Date du repérage : 15/05/2018

Adresse	Rue : 57 avenue de Montjoux Bât., escalier, niveau, appartement n°, lot n° : Code postal, ville : . 25000 BESANCON
Périmètre de repérage : Diagnostics de repérage de tout agent cancérigène au titre de l'évaluation des risques prévue par le code du travail (article L4531-1) portant sur les matériaux susceptibles d'en contenir et qui doivent faire l'objet de travaux (Fenêtres et volets roulants de cinq appartements, porte d'entrée de cinq appartements, porte d'entrée accès général pour trois éléments et ouvrants trois portes et fenêtres bâtiments A & C). En application de l'article L4531-1 du code du travail conjointement aux arrêtés du 21 décembre 2012 et du 26 juin 2013 et conformément aux articles R4412-61 à R4412-65, R4412-97 du Code du Travail et L541-1 à L541-8 du Code de l'Environnement.
Type de logement : Appartements
Fonction principale du bâtiment : Habitation (partie privative d'immeuble)

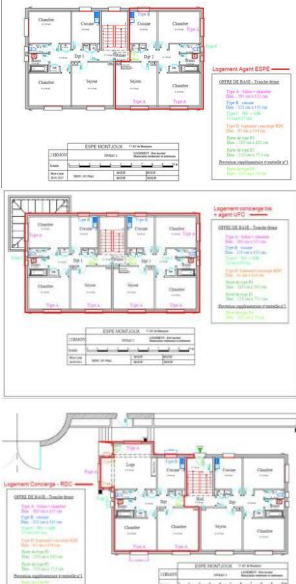
<p>Bâtiment - Logement - Appartements - Toutes les menuiserie Types A-B-C-D sont concernées</p>	<p><u>Identifiant:</u> P047 <u>Description:</u> Joint d'étanchéité entre menuiserie et structure</p>	<p>Présence d'amiante (Après analyse en laboratoire)</p>

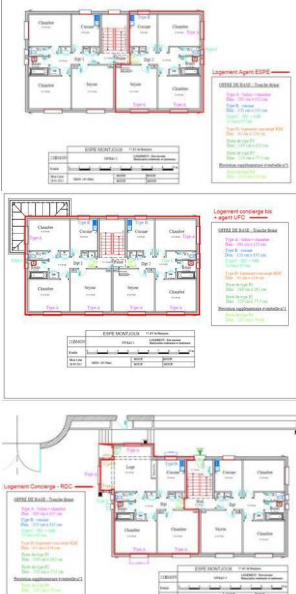
<p>Bâtiment - Logement - Appartements - Menuiseries Type D Est</p>	<p><u>Identifiant:</u> IT151805-8814-P002 <u>Description:</u> Joint d'étanchéité entre menuiserie et structure</p>	<p>Présence d'amiante (Après analyse en laboratoire)</p>

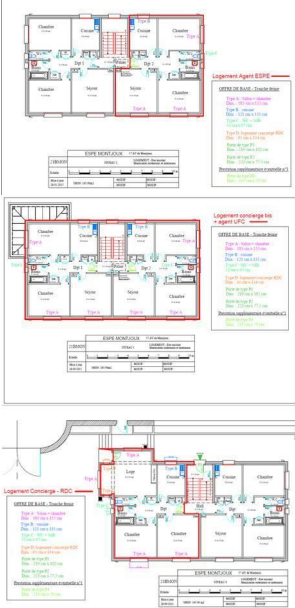
Bâtiment - Logement - Appartements - Menuiseries Type A Ouest	<u>Identifiant:</u> IT151805-8829-P017 <u>Description:</u> Joint d'étanchéité entre menuiserie et structure	Présence d'amiante (Après analyse en laboratoire)

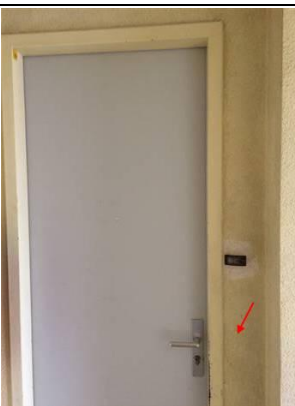
Bâtiment - Logement - Appartements - Menuiseries Type B Est	<u>Identifiant:</u> IT151805-8830-P018 <u>Description:</u> Joint d'étanchéité entre menuiserie et structure	Présence d'amiante (Après analyse en laboratoire)		
Bâtiment - Logement - Communs - 2ème étage	<u>Identifiant:</u> IT151805-8852-P040 <u>Description:</u> Enduit à base de plâtre lissé ou taloché	Présence d'amiante (Après analyse en laboratoire)

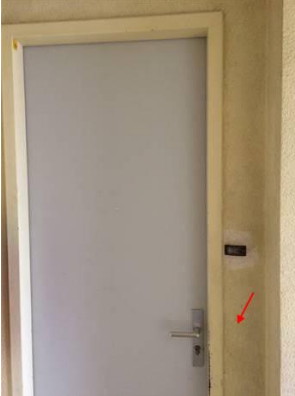
Bâtiment - Logement - Communs - 1er étage	<u>Identifiant:</u> IT151805-8853-P041 <u>Description:</u> Enduit à base de plâtre lissé ou taloché	Présence d'amiante (Après analyse en laboratoire)

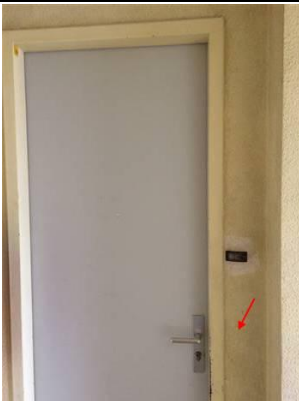
Bâtiment - Logement - Communs - RDC	<u>Identifiant:</u> IT151805-8854-P042 <u>Description:</u> Enduit à base de plâtre lissé ou taloché	Présence d'amiante (Après analyse en laboratoire)

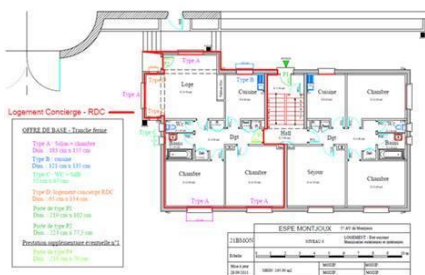
Photo n° PhA012
Localisation : Bâtiment - Logement - Appartements - Toutes les menuiserie Types A-B-C-D sont concernées
Ouvrage : 2 - Parois verticales extérieures et Façades - Menuiseries extérieures
Partie d'ouvrage : Joint d'étanchéité entre menuiserie et structure
Description : Joint d'étanchéité entre menuiserie et structure

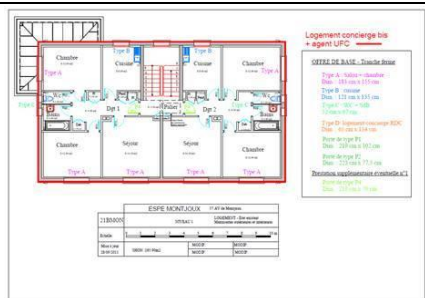
Photo n° PhA012
Localisation : Bâtiment - Logement - Appartements - Toutes les menuiserie Types A-B-C-D sont concernées
Ouvrage : 2 - Parois verticales extérieures et Façades - Menuiseries extérieures
Partie d'ouvrage : Joint d'étanchéité entre menuiserie et structure
Description : Joint d'étanchéité entre menuiserie et structure

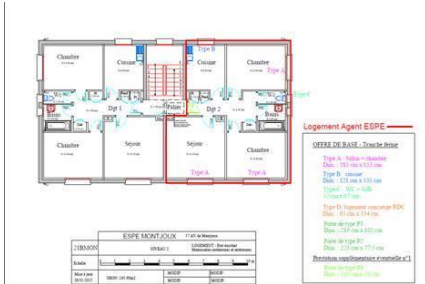
Photo n° PhA012
Localisation : Bâtiment - Logement - Appartements - Toutes les menuiserie Types A-B-C-D sont concernées
Ouvrage : 2 - Parois verticales extérieures et Façades - Menuiseries extérieures
Partie d'ouvrage : Joint d'étanchéité entre menuiserie et structure
Description : Joint d'étanchéité entre menuiserie et structure
