Rapport de mission de repérage des matériaux et produits contenant de l'amiante dans les immeubles bâtis avant réalisation de travaux

Numéro de dossier : 4298/04/18/BESANCON/UFC/ESPE
 Date du repérage : 15/05/2018

Adresse	Rue : 57 avenue de Montjoux Bât., escalier, niveau, appartement n°, lot n° : Code postal, ville : . 25000 BESANCON
Périmètre de repérage : Diagnostics de repérage de tout agent cancérigène au titre de l'évaluation des risques prévue par le code du travail (article L4531-1) portant sur les matériaux susceptibles d'en contenir et qui doivent faire l'objet de travaux (Fenêtres et volets roulants de cinq appartements, porte d'entrée de cinq appartements, porte d'entrée accès général pour trois éléments et ouvrants trois portes et fenêtres bâtiments A & C). En application de l'article L4531-1 du code du travail conjointement aux arrêtés du 21 décembre 2012 et du 26 juin 2013 et conformément aux articles R4412-61 à R4412-65, R4412-97 du Code du Travail et L541-1 à L541-8 du Code de l'Environnement.
Type de logement : Appartements
Fonction principale du bâtiment : Habitation (partie privative d'immeuble)

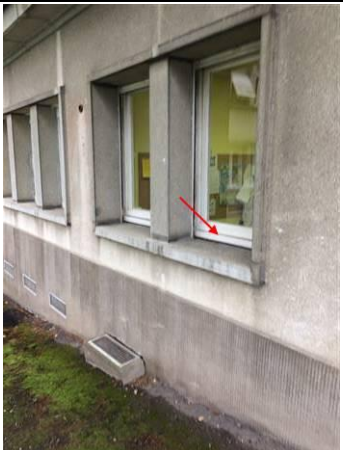
Bâtiment A - Bureau chef de cuisine	<p><u>Identifiant:</u> IT151805-8834-P022 <u>Description:</u> Joint d'étanchéité entre menuiserie et structure</p>

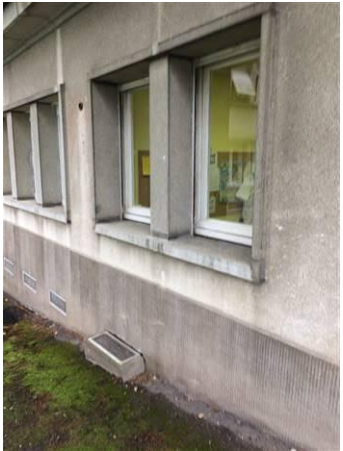
<p><u>Identifiant:</u> IT151805-8835-P023 <u>Description:</u> Enduit à base de plâtre projeté</p>	
	<p><u>Identifiant:</u> IT151805-8836-P024 <u>Description:</u> Joint de mastic de vitrage</p>

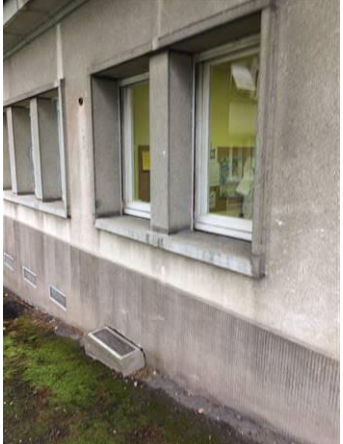
<p><u>Identifiant:</u> IT151805-8837-P025 <u>Description:</u> Enduit extérieur (projeté, lissé ou taloché)</p>

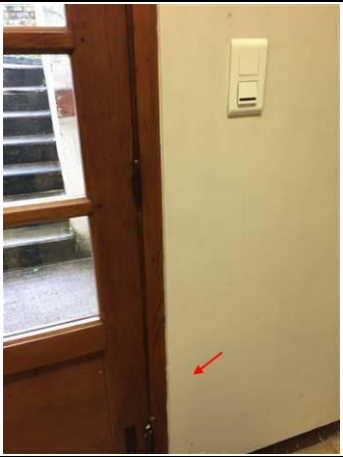
<p>Bâtiment A - Porte d'entrée - Partie Cuisson - Office de préparation</p>	<p><u>Identifiant:</u> IT151805-8838-P026 <u>Description:</u> Enduit à base de plâtre projeté</p>

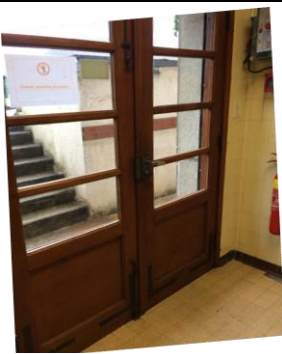
<p><u>Identifiant:</u> IT151805-8839-P027 <u>Description:</u> Colle de faïence</p>

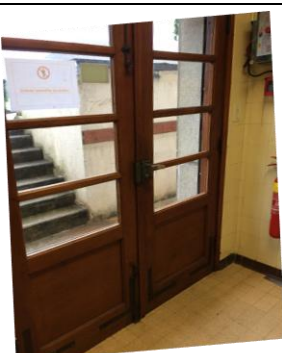
<p><u>Identifiant:</u> IT151805-8840-P028 <u>Description:</u> Colle de Plinthe</p>

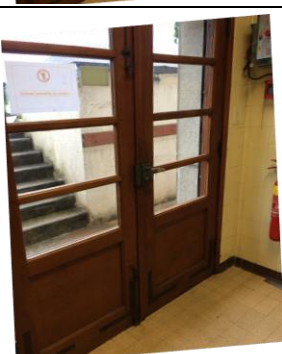
<p><u>Identifiant:</u> IT151805-8841-P029 <u>Description:</u> Ragréage + colle carrelage</p>

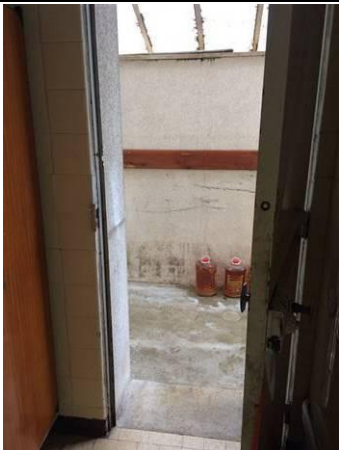
Bâtiment A - Porte légumerie - Partie Cuisson	<p><u>Identifiant:</u> IT151805-8843-P031 <u>Description:</u> Colle de faïence</p>

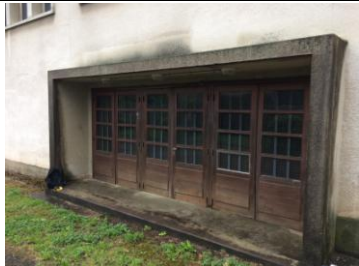
<p><u>Identifiant:</u> IT151805-8845-P033 <u>Description:</u> Enduit extérieur (projeté, lissé ou taloché)</p>	
	<p><u>Identifiant:</u> IT151805-8846-P034 <u>Description:</u> Ragréage + colle carrelage</p>	
Bâtiment C - Gymnase - Porte Six vantaux	<p><u>Identifiant:</u> IT151805-8847-P035 <u>Description:</u> Ragréage + colle carrelage</p>

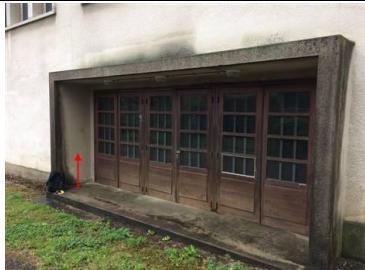
<p><u>Identifiant:</u> IT151805-8848-P036 <u>Description:</u> Enduit à base de ciment lissé ou taloché</p>	
	<p><u>Identifiant:</u> IT151805-8849-P037 <u>Description:</u> Enduit extérieur (projeté, lissé ou taloché)</p>

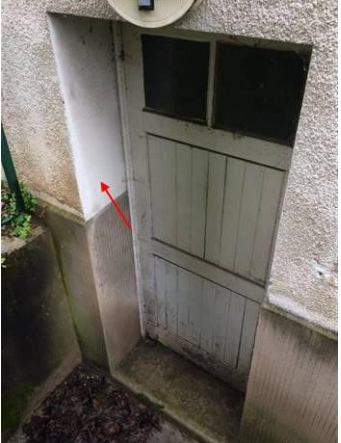
<p>Bâtiment - Logement - Communs - Porte accès Sud</p>	<p><u>Identifiant:</u> IT151805-8850-P038 <u>Description:</u> Enduit extérieur HAUT (projeté, lissé ou taloché)</p>

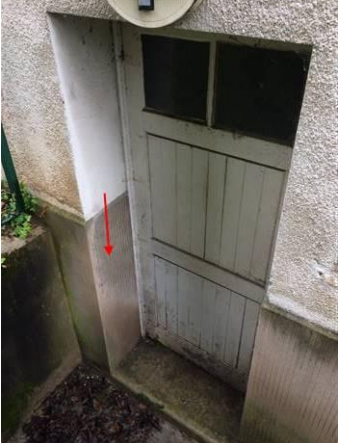
<p><u>Identifiant:</u> IT151805-8851-P039 <u>Description:</u> Enduit extérieur BAS (projeté, lissé ou taloché)</p>

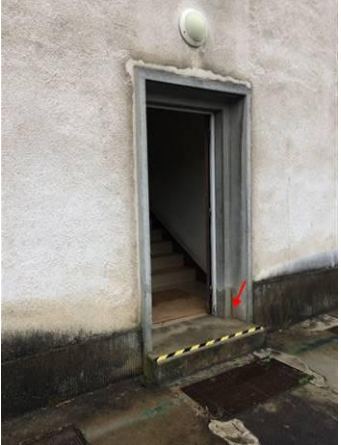
<p>Bâtiment - Logement - Communs - Porte d'entrée</p>	<p><u>Identifiant:</u> IT151805-8855-P043 <u>Description:</u> Enduit extérieur (projeté, lissé ou taloché)</p>

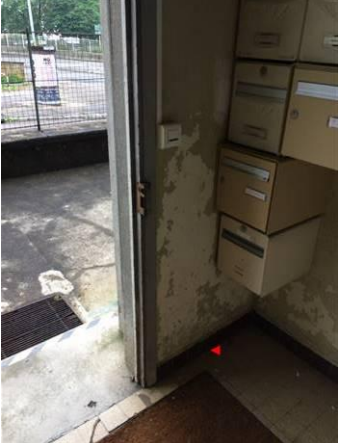
<p><u>Identifiant:</u> IT151805-8856-P044 <u>Description:</u> Colle plinthe</p>

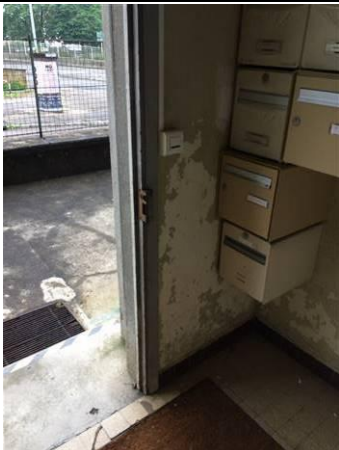
<p>Identifiant: IT151805-8857-P045 Description: Ragréage + colle carrelage</p>

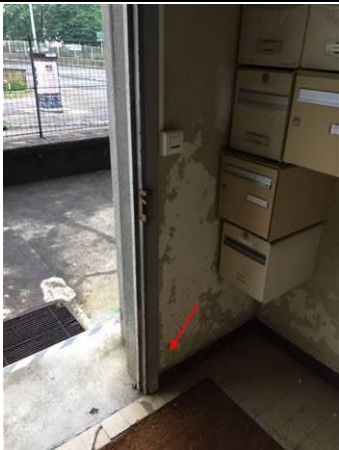
Bâtiment - Logement - Communs	<p>Identifiant: IT151805-8858-P046 Description: Enduit à base de plâtre lissé ou taloché</p>

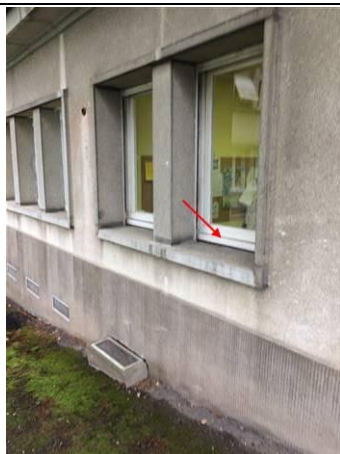
Photo n° PhA003

Localisation : Bâtiment A - Bureau chef de cuisine

Partie d'ouvrage : Joint d'étanchéité entre menuiserie et structure

Description : Joint d'étanchéité entre menuiserie et structure

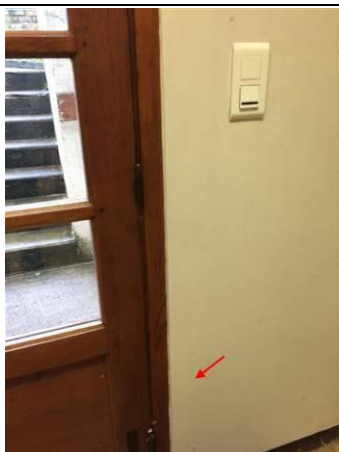
Photo n° PhA004

Localisation : Bâtiment A - Porte d'entrée - Partie Cuisson - Office de préparation

Partie d'ouvrage : Enduit à base de plâtre projeté

Description : Enduit à base de plâtre projeté

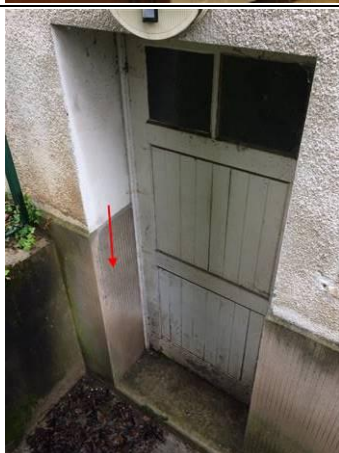
Photo n° PhA008

Localisation : Bâtiment - Logement - Communs - Porte accès Sud

Partie d'ouvrage : Enduit extérieur BAS (projeté, lissé ou taloché)

Description : Enduit extérieur BAS (projeté, lissé ou taloché)

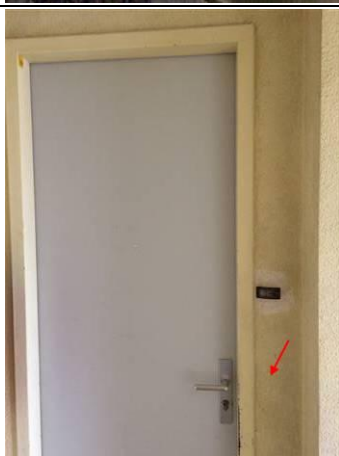
Photo n° PhA009

Localisation : Bâtiment - Logement - Communs - 2ème étage

Partie d'ouvrage : Enduit à base de plâtre lissé ou taloché

Description : Enduit à base de plâtre lissé ou taloché

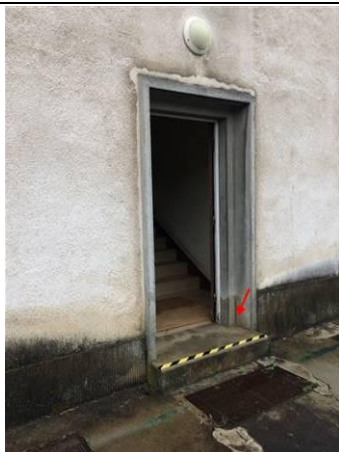
Photo n° PhA010

Localisation : Bâtiment - Logement - Communs - Porte d'entrée

Partie d'ouvrage : Enduit extérieur (projeté, lissé ou taloché)

Description : Enduit extérieur (projeté, lissé ou taloché)

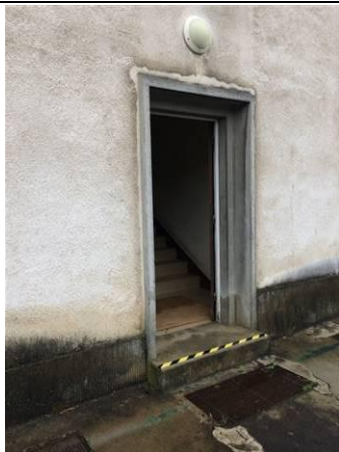
Photo n° PhA013
Localisation : Bâtiment A
Ouvrage : 2 - Parois verticales extérieures et Façades - Façades lourdes y compris poteaux
Partie d'ouvrage : Enduit extérieur (projeté, lissé ou taloché)
Description : Enduit extérieur (projeté, lissé ou taloché)

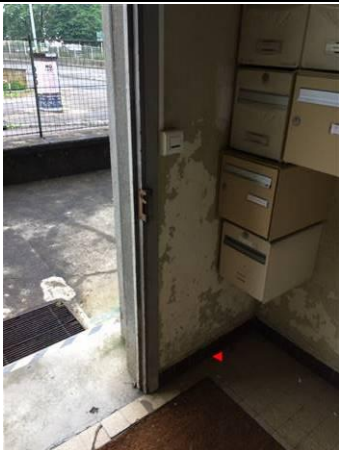
<p>Photo n° PhA014</p> <p>Localisation : Bâtiment - Logement - Communs - Porte d'entrée</p> <p>Ouvrage : 5 - Planchers et planchers techniques - Revêtements de sols</p> <p>Partie d'ouvrage : Colle plinthe</p> <p>Description : Colle plinthe</p>

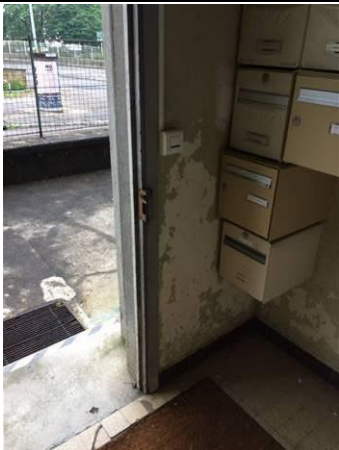
<p>Photo n° PhA015</p> <p>Localisation : Bâtiment - Logement - Communs - Porte d'entrée</p> <p>Ouvrage : 5 - Planchers et planchers techniques - Revêtements de sols</p> <p>Partie d'ouvrage : Ragrée + colle carrelage</p> <p>Description : Ragrée + colle carrelage</p>
